# CATÁLOGO DE BIENES Y ESPACIOS PROTEGIDOS

**DENOMINACIÓN:** Escuelas Pías  
**LOCALIZACIÓN:** C/ Escuelas Pías, 4  
**Nº CATASTRAL:** 17680/22

## INVENTARIO DE BIENES INMUEBLES

**I-71/A**

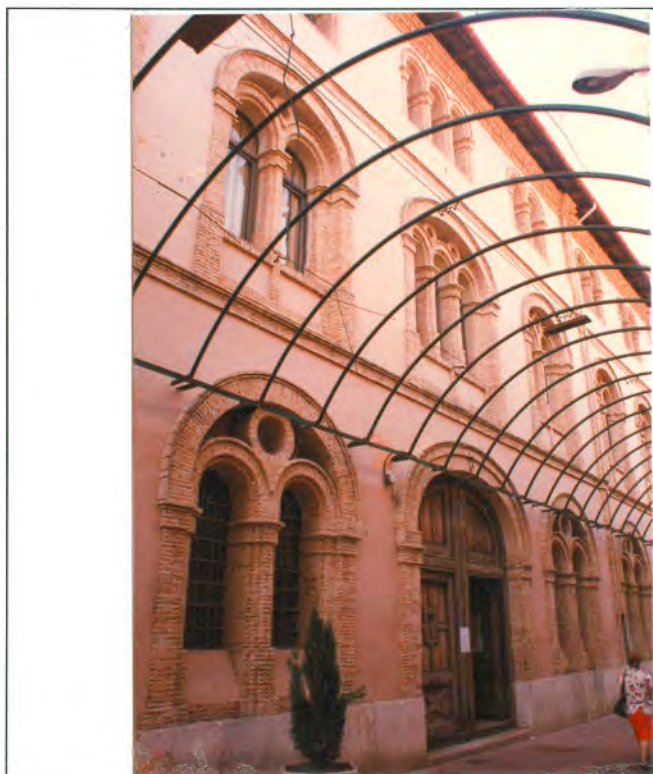
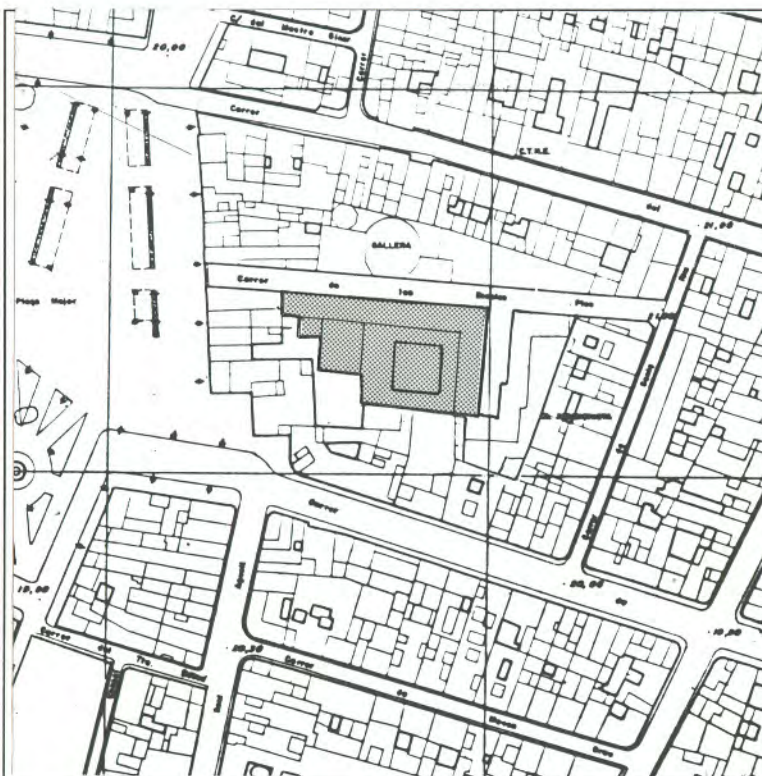
**DESCRIPCIÓN:** Edificio de tipología conventual, con fachada característica de los edificios benéficos que se construyeron a finales del s. XIX, donde destaca la composición seriada de la fachada con la repetición de las grandes ventanas empleando un lenguaje neorrománico en la ornamentación. La última planta de menor altura se remata con la cornisa decorada con ladrillo y el alero de viguería de madera. El interior, muy transformado por las rehabilitaciones realizadas conserva un patio en el estilo original: a modo de claustro, de tres plantas, jerarquizadas y separadas por cornisas decoradas en ladrillo, diferenciadas con distintas tipologías de huecos: arco de medio punto en planta baja, apuntados en la primera, y ventanas en el piso superior.

**DIRECTRICES PARTICULARES DE INTERVENCIÓN:** Se permitirán obras de restauración que permitan recobrar al edificio su imagen original. Será de aplicación el artículo 46 de la Ley 4/98, de 11 de Junio del Patrimonio Cultural Valenciano.
